# Głęboka termomodernizacja jako najlepszy sposób walki z niską emisją.

Jerzy Żurawski

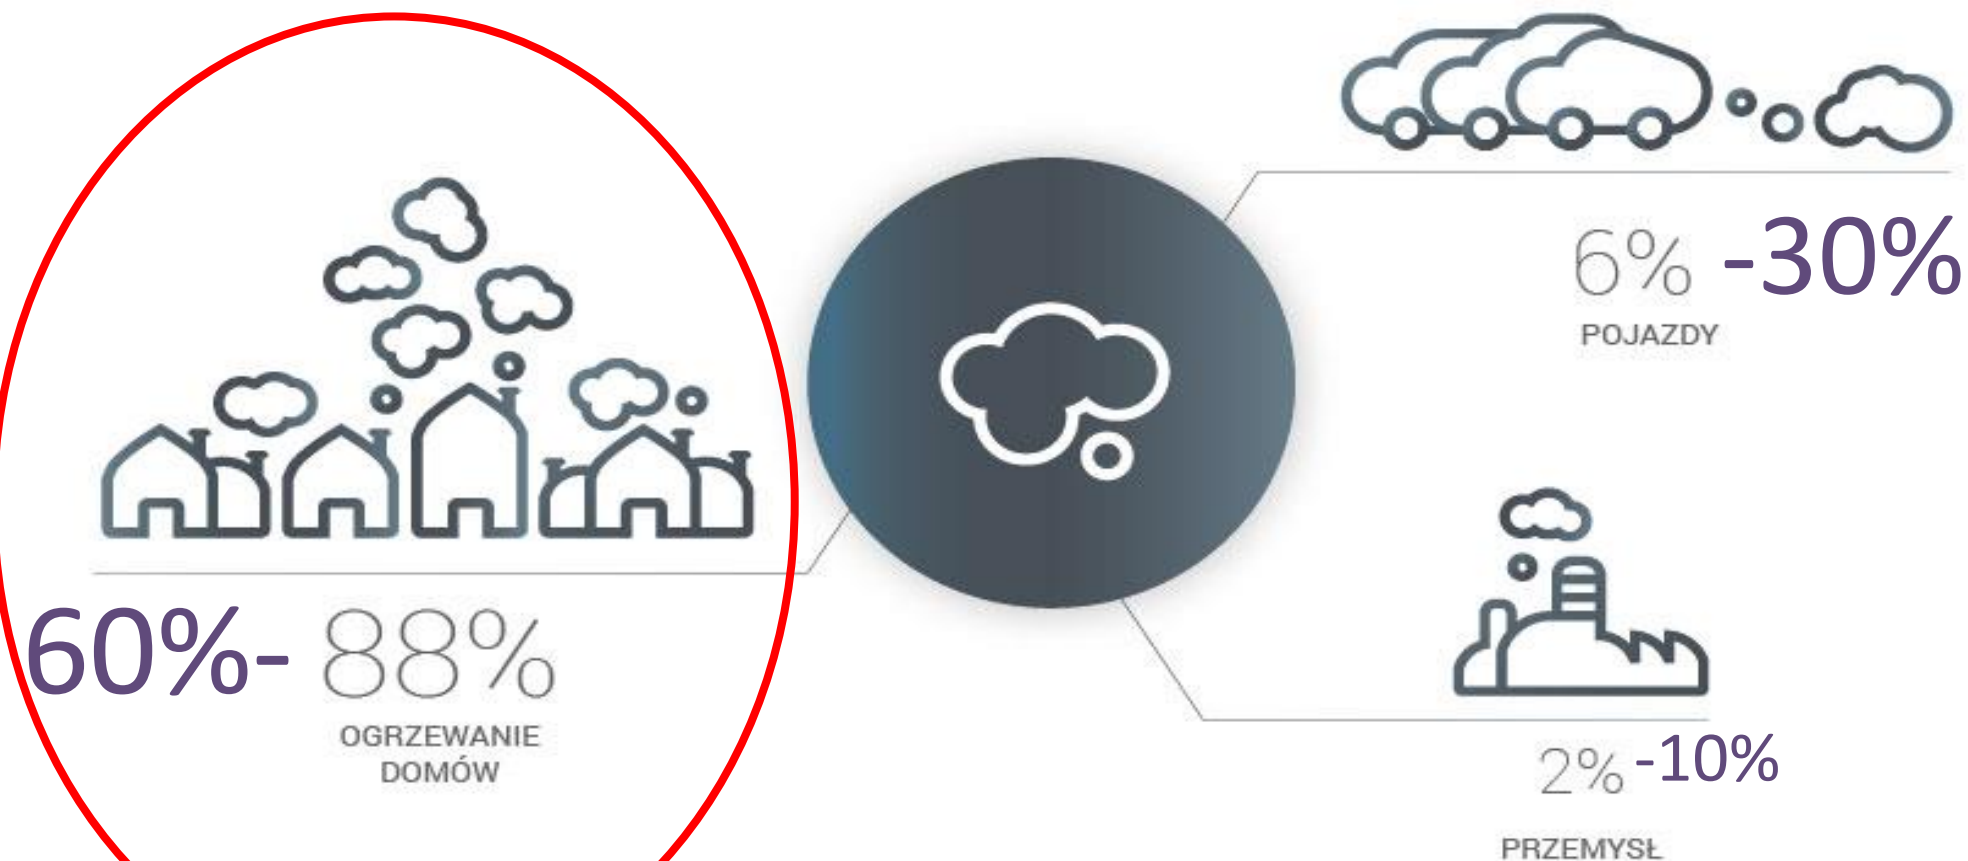
# PRODUCENCI zanieczyszczeń powietrza\*

\*Udział poszczególnych źródeł odpowiedzialnych za przekroczenia norm pyłu zawieszonego - PM10 w Polsce. Źródło: Ocena jakości powietrza w strefach w Polsce w roku 2013, GIOŚ

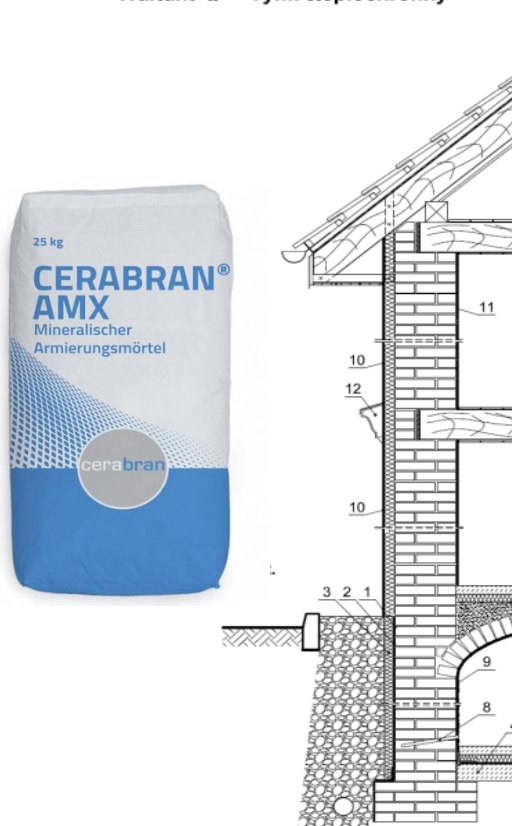
**Ocieplenie ścian w obiekcie zabytkowym**  
Wariant II - Tynk ciepłochronny

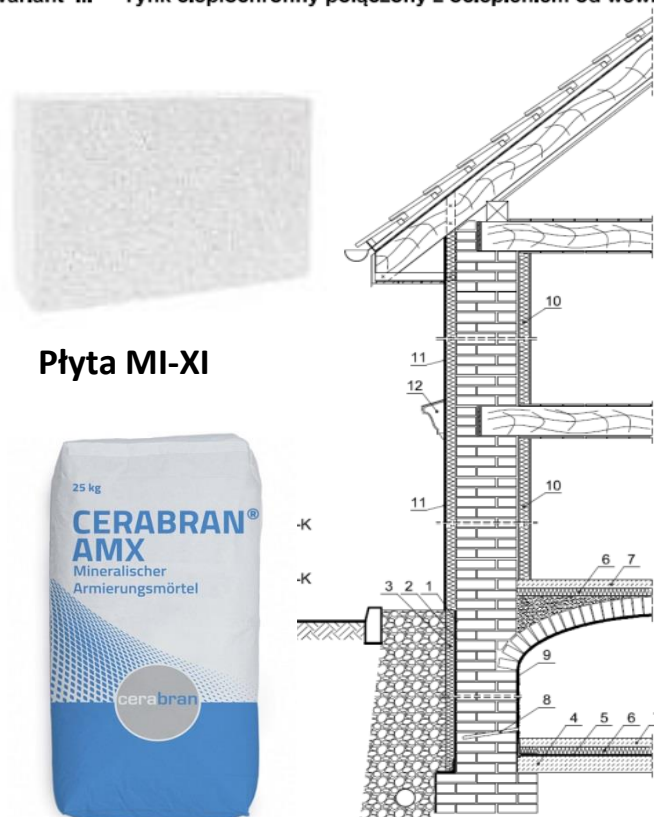
**Ocieplenie ścian w obiekcie zabytkowym**  
Wariant III - Tynk ciepłochronny połączony z ociepleniem od wewnątrz

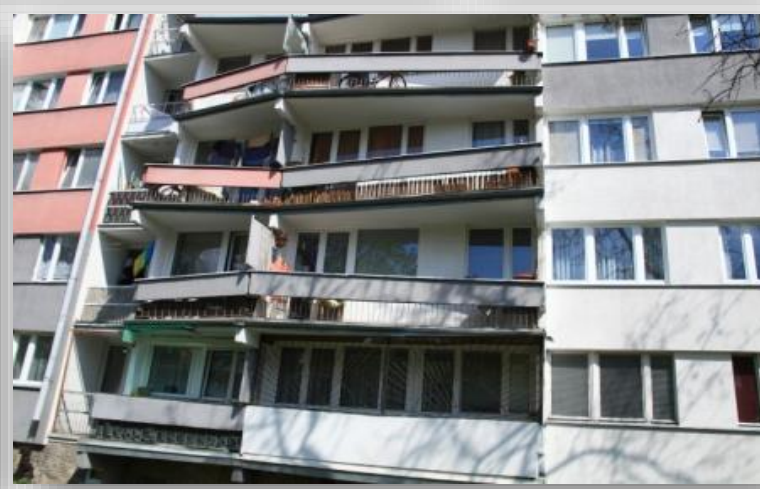
Termogram 1. Brak izolacji termicznej ściany fundamentowej powoduje duże straty ciepła w mieszkaniach na parterze. Różnica temperatur wynosi 7 st C, co oznacza, że oszacowane straty ciepła w tej części przegrody są większe o ok. 45%.

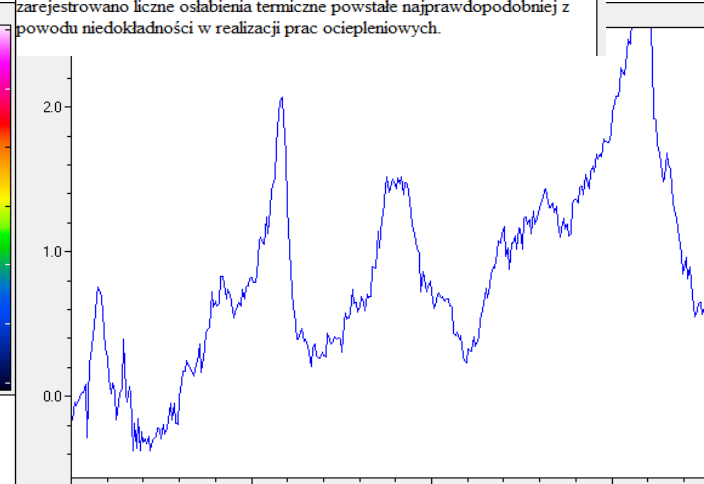
Termogram 6. Izolacja termiczna ściany szczytowej. Na termogramie zarejestrowano liczne osłabienia termiczne powstałe najprawdopodobniej z powodu osunięcia się wełny mineralnej oraz osłabienia termiczne na konstrukcji wsporczej docięplenia.
